privind aprobarea documentatiei tehnico-economice – fază S.F. pentru obiectivul de investitii “ Consolidare cantina Grup scolar Grigore Antipa ,, din municipiul Bacau

CONSOLIDARE CANTINA GRUP SCOLAR "GRIGORE ANTIPA" BACAU

MEMORIU TEHNIC - Instalatii sanitare interioare

Proiect :Consolidare bloc alimentar Grup Scolar

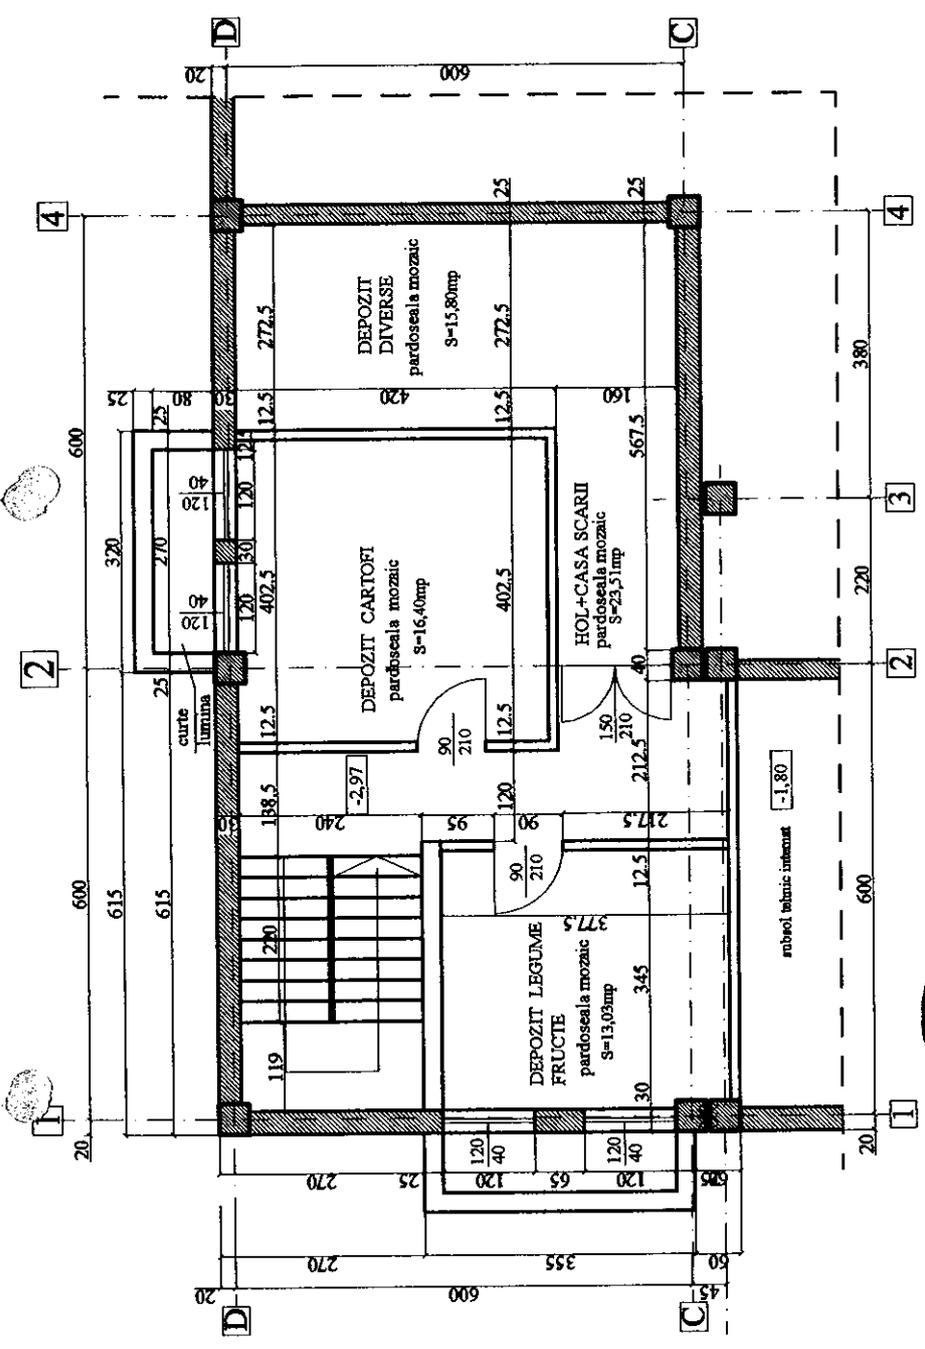
- Lucrari propuse:
- refacerea pereti de zidarie fisurate
 - tratament antimucegai pe pereti de beton
 - zugraveli din var simplu pe pereti si tavane
 - pardoseli din mozaic
 - acoperire curti de lumina cu policarbonat

- executarea unui tratament de eliminare a mucegaiului de pe peretii de beton ai subsolului folosind tencuieli speciale
- refacerea tencuielilor interioare si exterioare pe peretii degradati, dupa prealabila injectare a fisurilor

- refacerea tencuielilor interioare si exterioare pe peretii degradati,dupa prealabila injectare a fisurilor

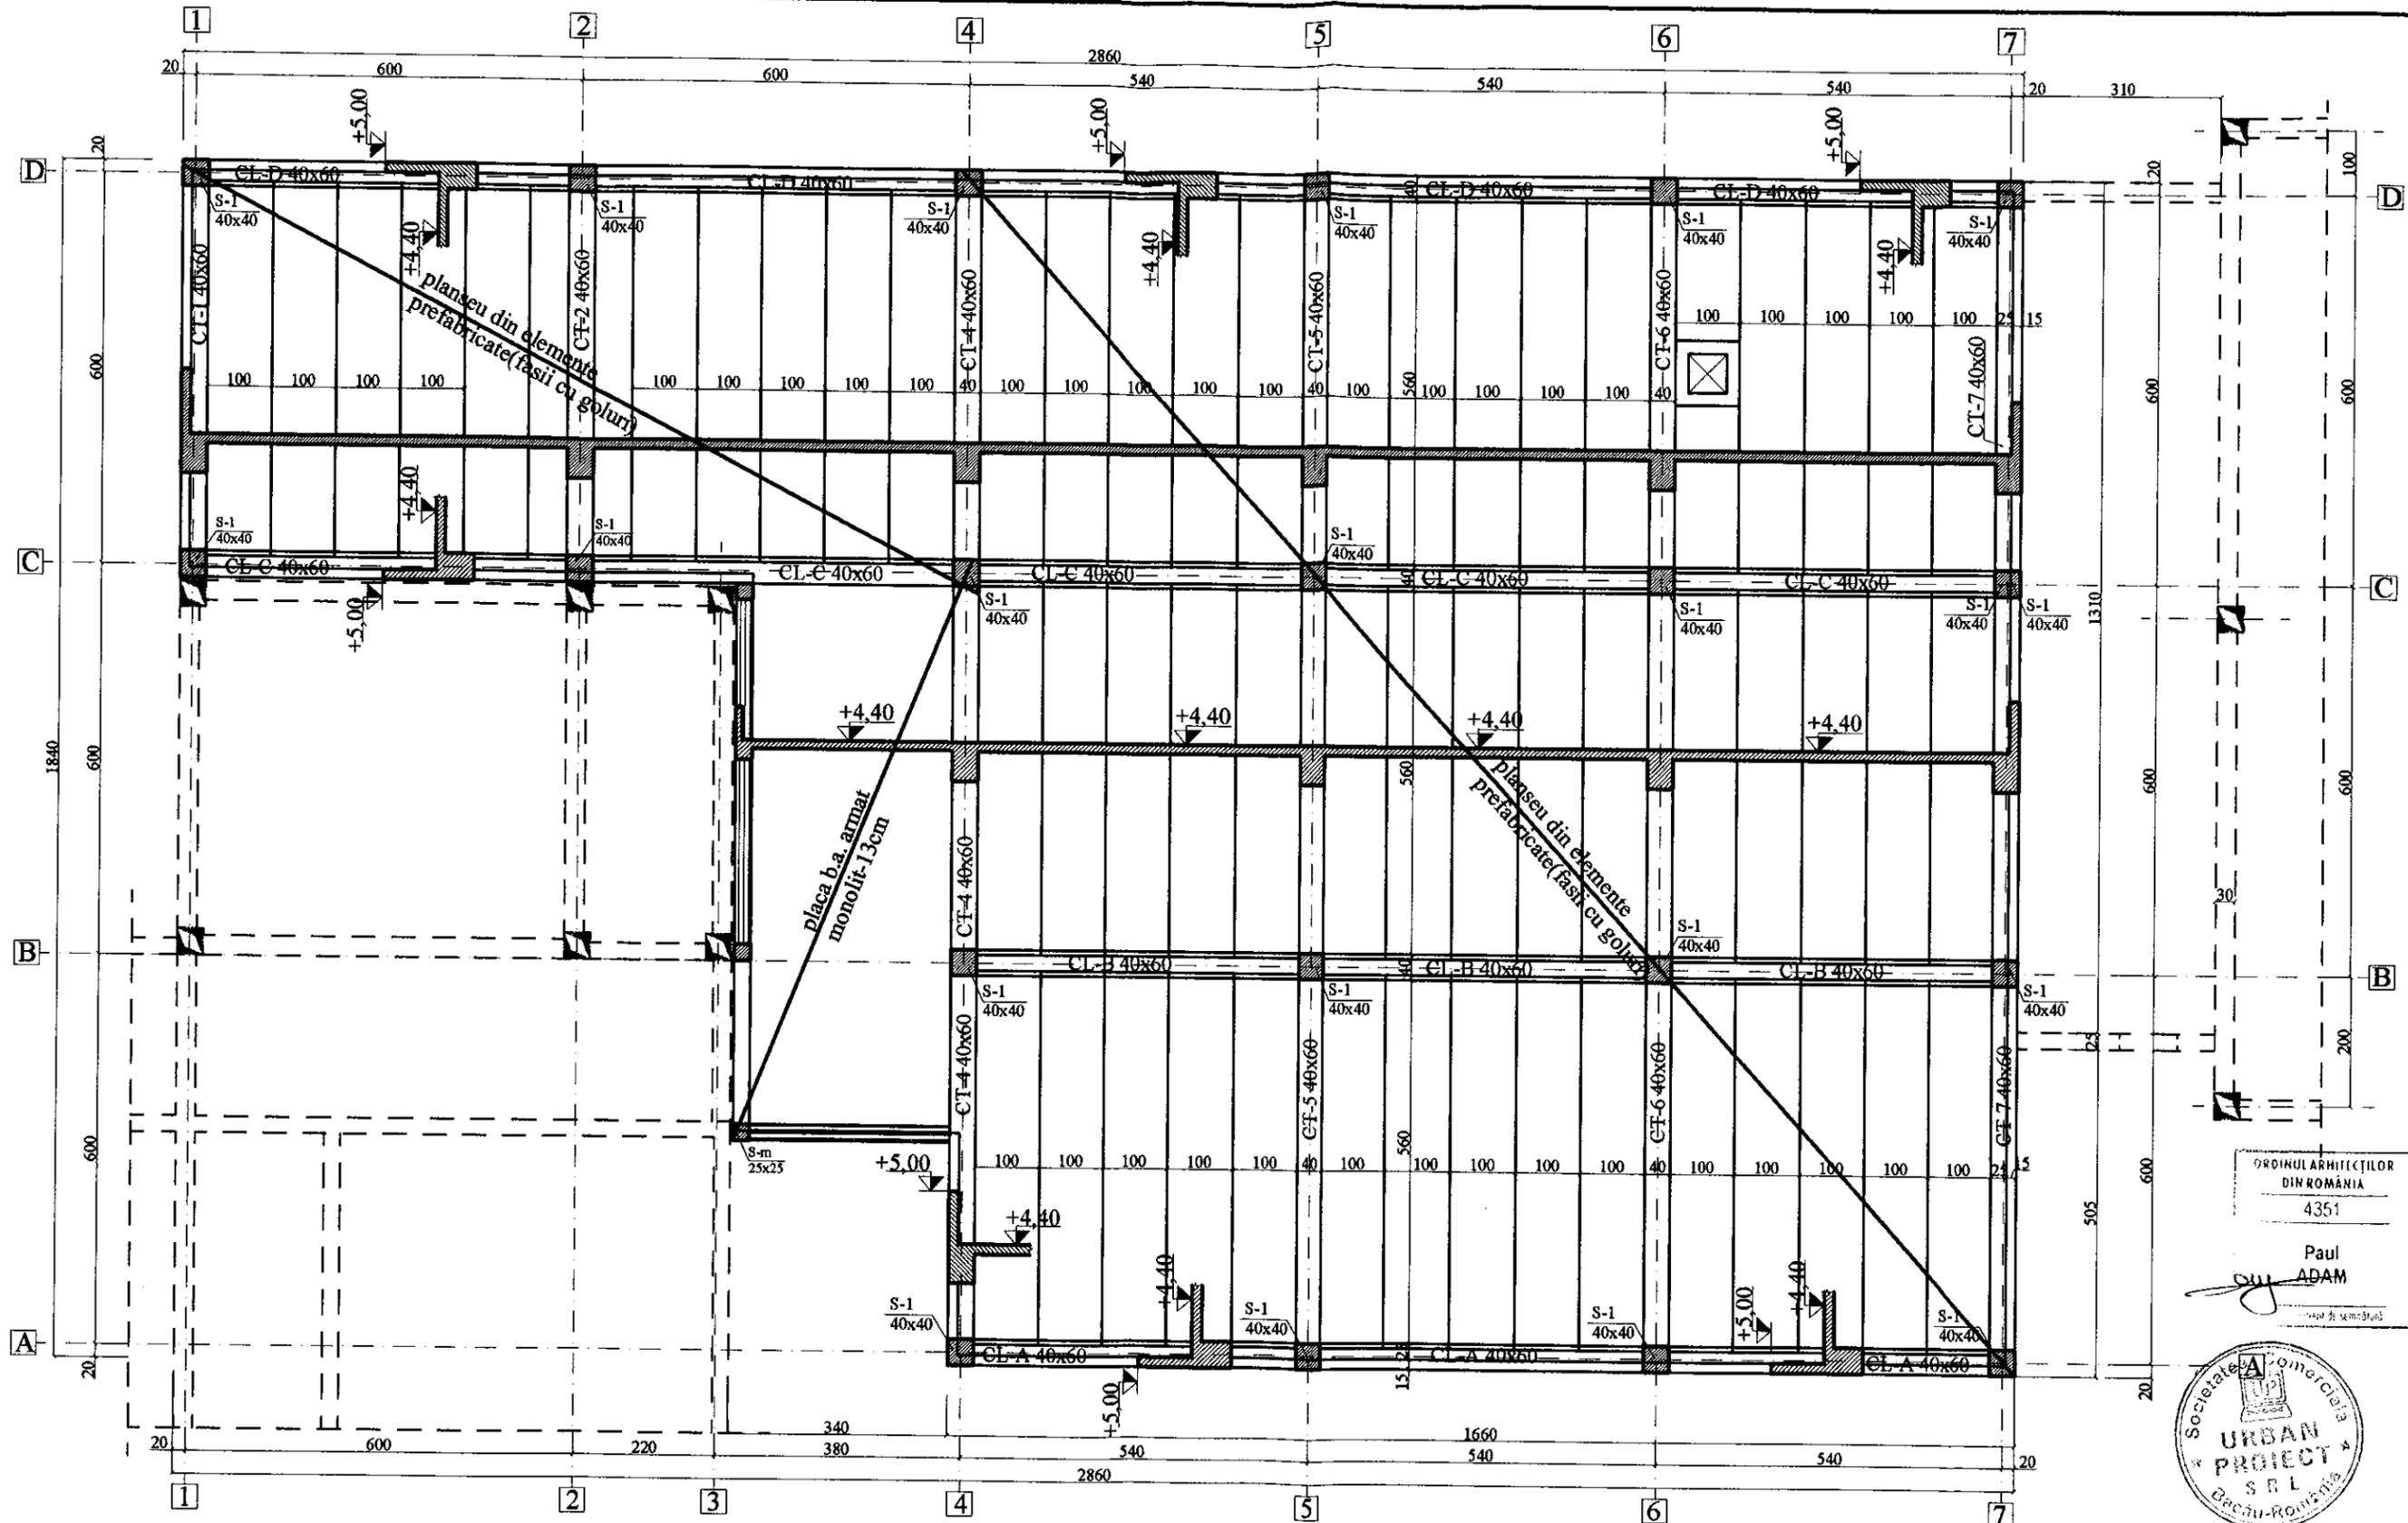
-Structura este constituita din cadre de beton monolit(stalpi 40x40 si grinzi 40x60).
 -planseul peste parter este alcătuit din elemente prefabricate (făsi cu goluri FGP 1X6m) monolitizate
 -Infrastructura este constituita din fundatii izolate tip bloc de beton simplu si cuzinet de b.a. sub stalpii si fundatii continue sub ziduri.
 -partial, intre axele 1-4 exista un subsol, cu pereti perimetrali din beton.
 #Conform HGR. 766/1997 constructia se incadreaza in categoria de importanta "C" (normala), iar conf. P100/06 constructia se incadreaza in clasa de importanta III($\gamma=1,0$)

Constructia ce face obiectul prezentei documentatii reprezinta o cladire parter,cu destinatie de bloc alimentar (sala de mese,bucatarie,spatii de depozitare).Partial exista un subsol cu destinatie de spatii de depozitare.Cantina este legata functional de caminul de elevi din apropiere.Intre cantinta si camin s-a realizat ulterior un corp de legatura parter,tronson separat de cladirile adiacente prin rosturi atat la nivelul suprastructurii cat si la nivelul infrastructurii.

Constructia ce face obiectul prezentei documentatii reprezinta o cladire parter,cu destinatie de bloc alimentar (sala de mese,bucatarie,spatii de depozitare).Partial exista un subsol cu destinatie de spatii de depozitare.Cantina este legata functional de caminul de elevi din apropiere.Intre cantina si camin s-a realizat ulterior un corp de legatura parter,tronson separat de cladirile adiacente prin rosturi atat la nivelul suprastructurii cat si la nivelul infrastructurii.

In urma expertizei tehnice efectuate de catre ing. Grapa Constantin sa stabilit pentru constructie un grad nominal de asigurare la actiuni sesimice $R=2,48$ (pentru directia longitudinala) si $R=2,51$ (pentru directia transversala), valori corespunzatoare unei nivel optim de asigurare ($R_{min} \geq 0,5$), clasa de risc seismic fiind apreciata a fi R_{sIII} (corespunzator cnstructiilor la care sunt asteptate degradari structurale care nu afecteaza semnificativ siguranta constructiei).

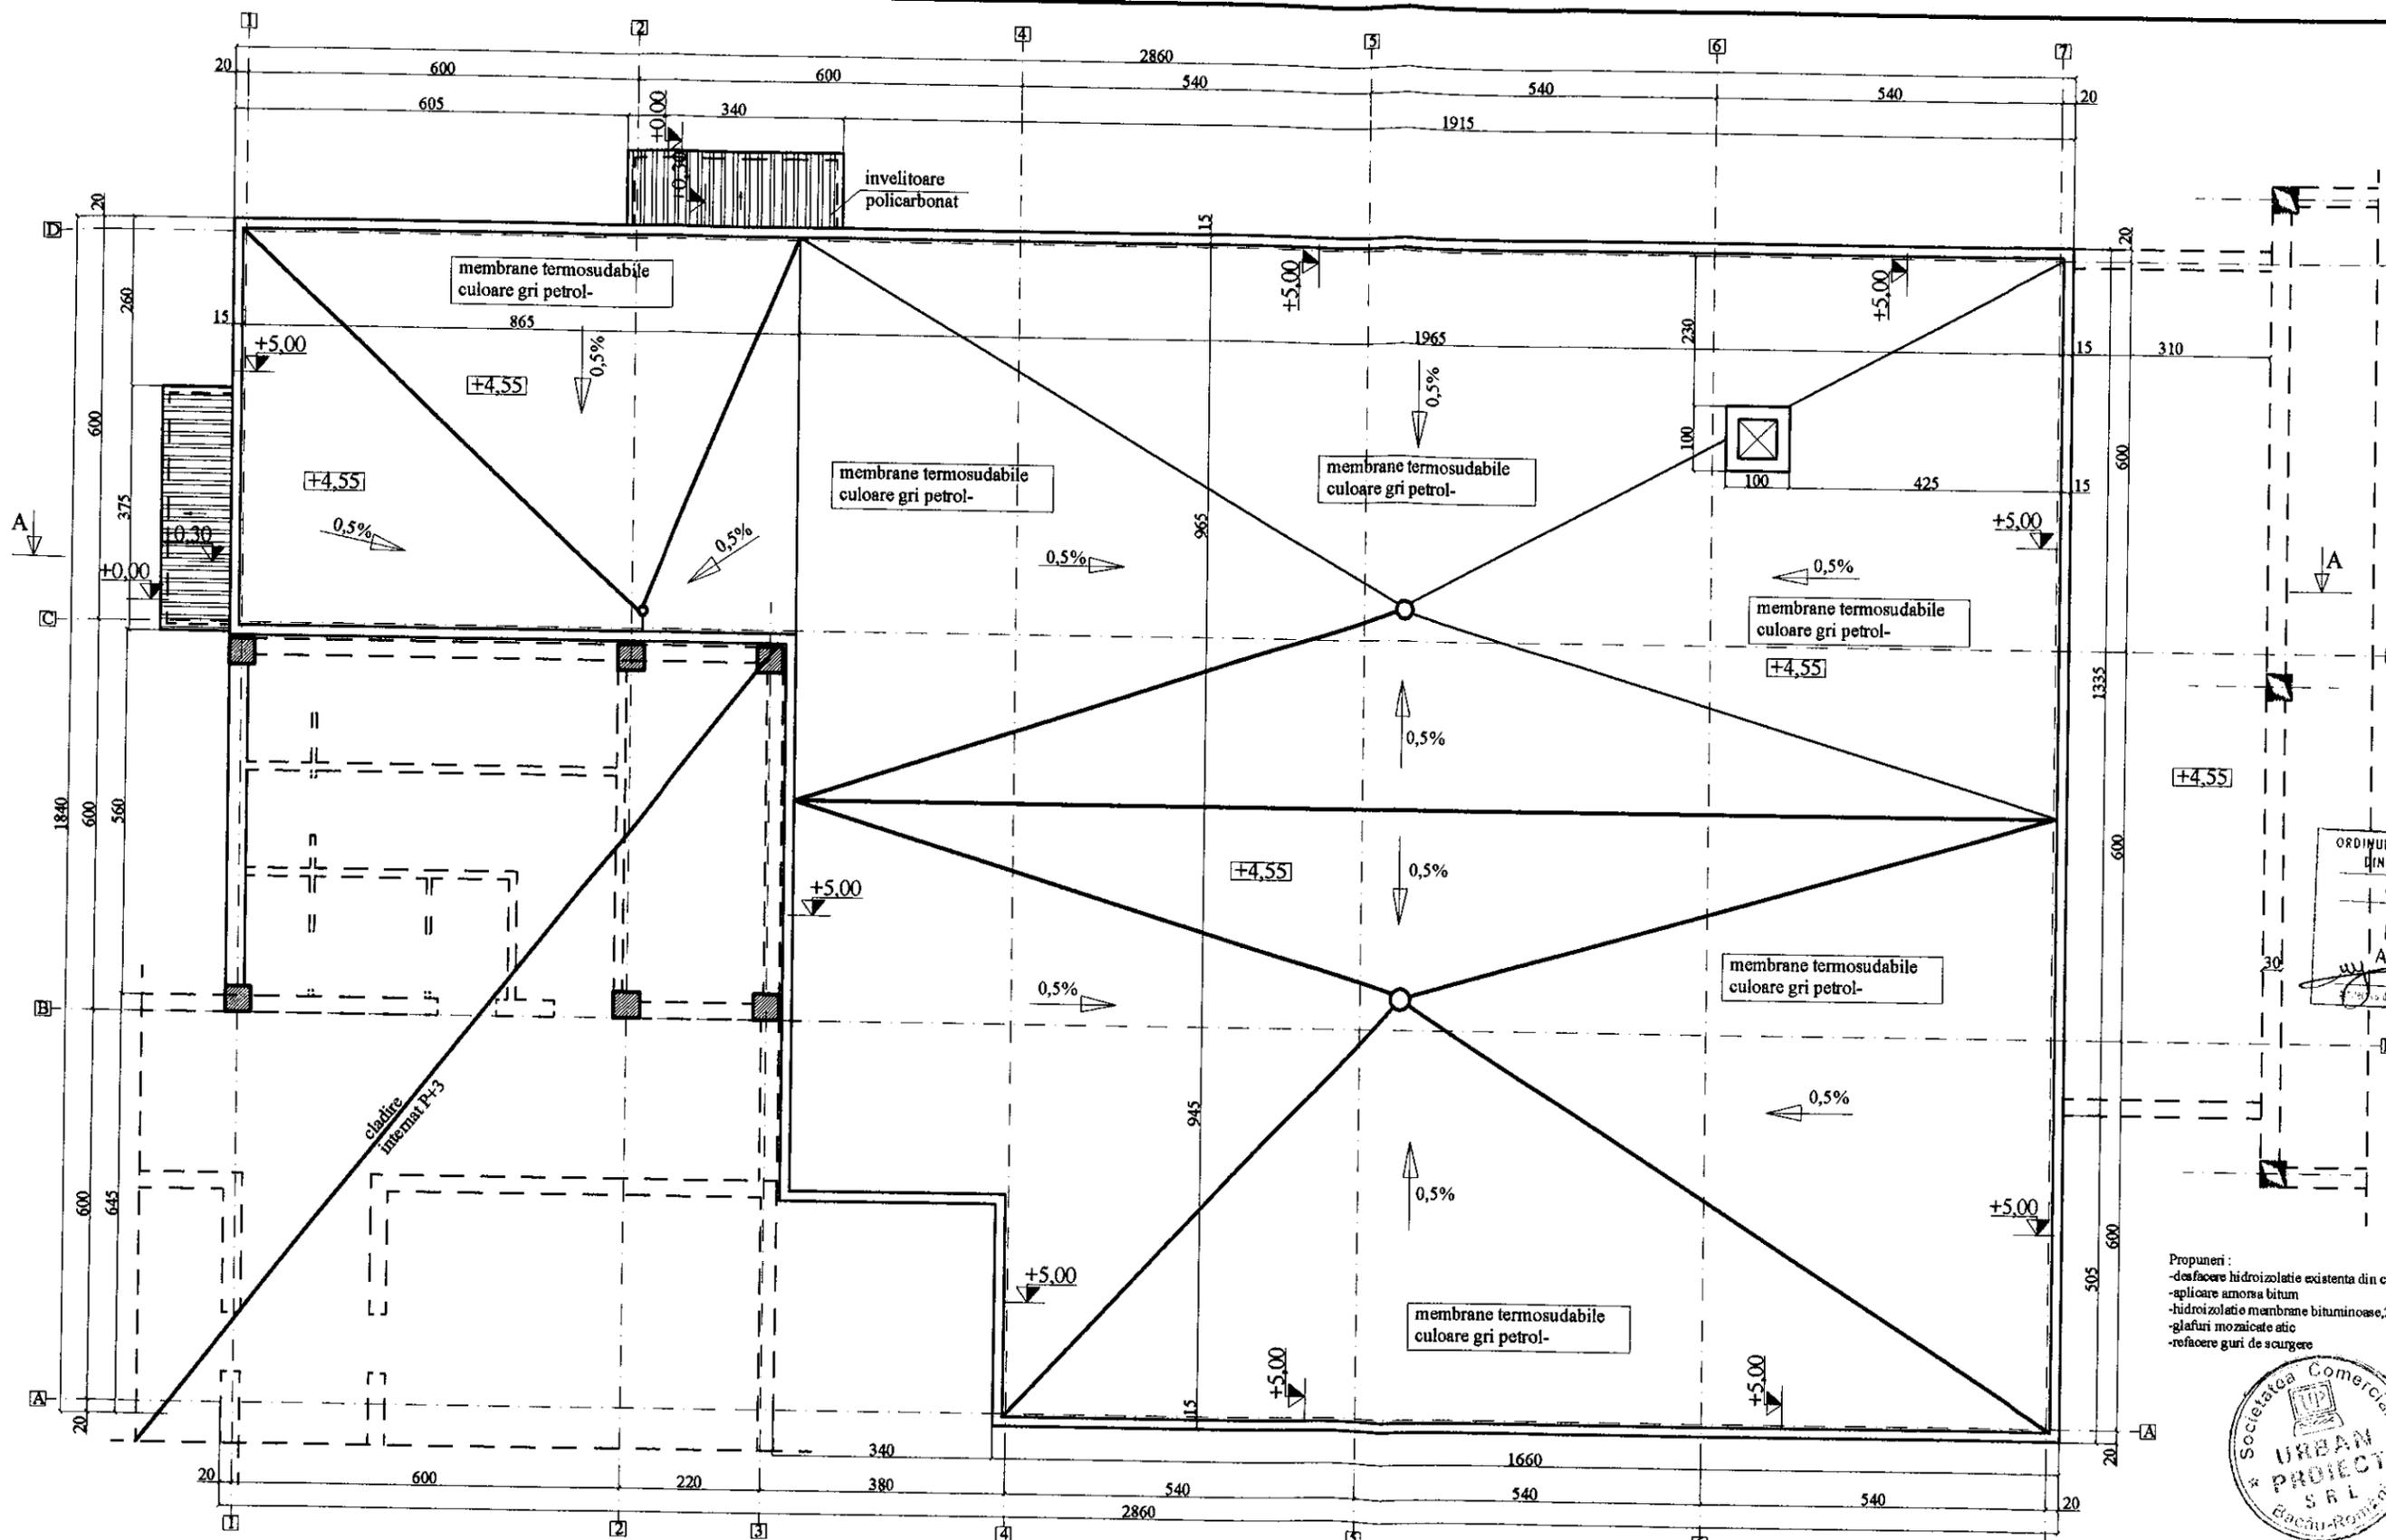
Propuneri:
 -desfacere hidroizolatie existenta din carton bitumat
 -aplicare amorsa bitum
 -hidrozolati o membrane bituminoase, 2 straturi
 -glafuri mozaicate atic
 -refacere guri de scurgere

Acoperisul constructiei este de tip terasa. Invelitoare din carton bitumat este degradata, aparand infiltratii ale apei din precipitatii.

Acoperisul constructiei este de tip terasa cu hidroizolatie din carton bitumat degradata ce a determinat o serie de infiltratii la nivelul planseului degradand finisajele.

Acoperisul cosnstructiei este de tip terasa.Invelitoare din carton bitumat este degradata,aparand infiltratii ale apei din precipitatii.
